ΜΟΥΣΕΙΟ ΓΟΥΛΑΝΔΡΗ ΦΥΣΙΚΗΣ ΙΣΤΟΡΙΑΣ ΕΛΛΗΝΙΚΟ ΚΕΝΤΡΟ ΒΙΟΤΟΠΩΝ-ΥΓΡΟΤΟΠΩΝ

Παραδοτέο Π 2.3

Έκθεση αποτελεσμάτων μετρήσεων για την ποσοτική κατάσταση των υδάτων στον υγρότοπο του Εθνικού Πάρκου Σχινιά και προτάσεις αποκατάστασης με έμφαση στα ύδατα

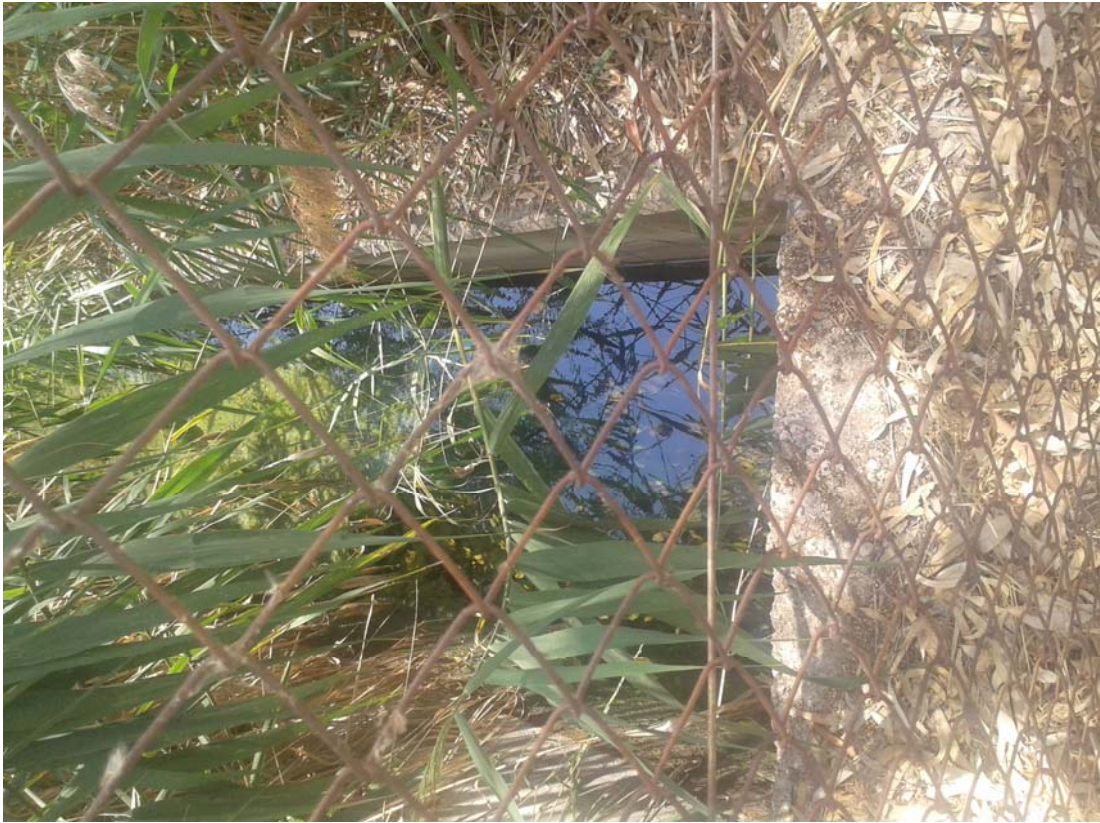
ΕΙΚΟΝΑ 2. Θέση (Α), μέτρησης ποσοτικών και ποιοτικών παραμέτρων στην είσοδο της προσαγωγού διώρυγας του κωπηλατοδρομίου στον υγρότοπο του Σχινιά.

ΘΕΣΗ Α. Εισροή νερού από τη Μακαρία Πηγή στην προσαγωγό διώρυγα.

Πραγματοποιήθηκε μέτρηση παροχής, καθώς και ποιοτικών παραμέτρων του νερού. Η μέτρηση της παροχής έγινε με μολύσκο σε ορθογωνική διατομή πλάτους $B=1.4$ m. Η ταχύτητα ροής μετρήθηκε $v=0.3$ m/s ενώ το βάθος ροής $y=1.1$ m. Η αντίστοιχη παροχή εκτιμήθηκε ($Q=B*y*v$), σε $Q=0.46$ m³/s.

Όσον αφορά την ποιότητα του νερού, μετρήθηκαν οι ακόλουθες παράμετροι: pH=7.33, ECw=3.94 mS/sec, DO=6.8 mg/l.

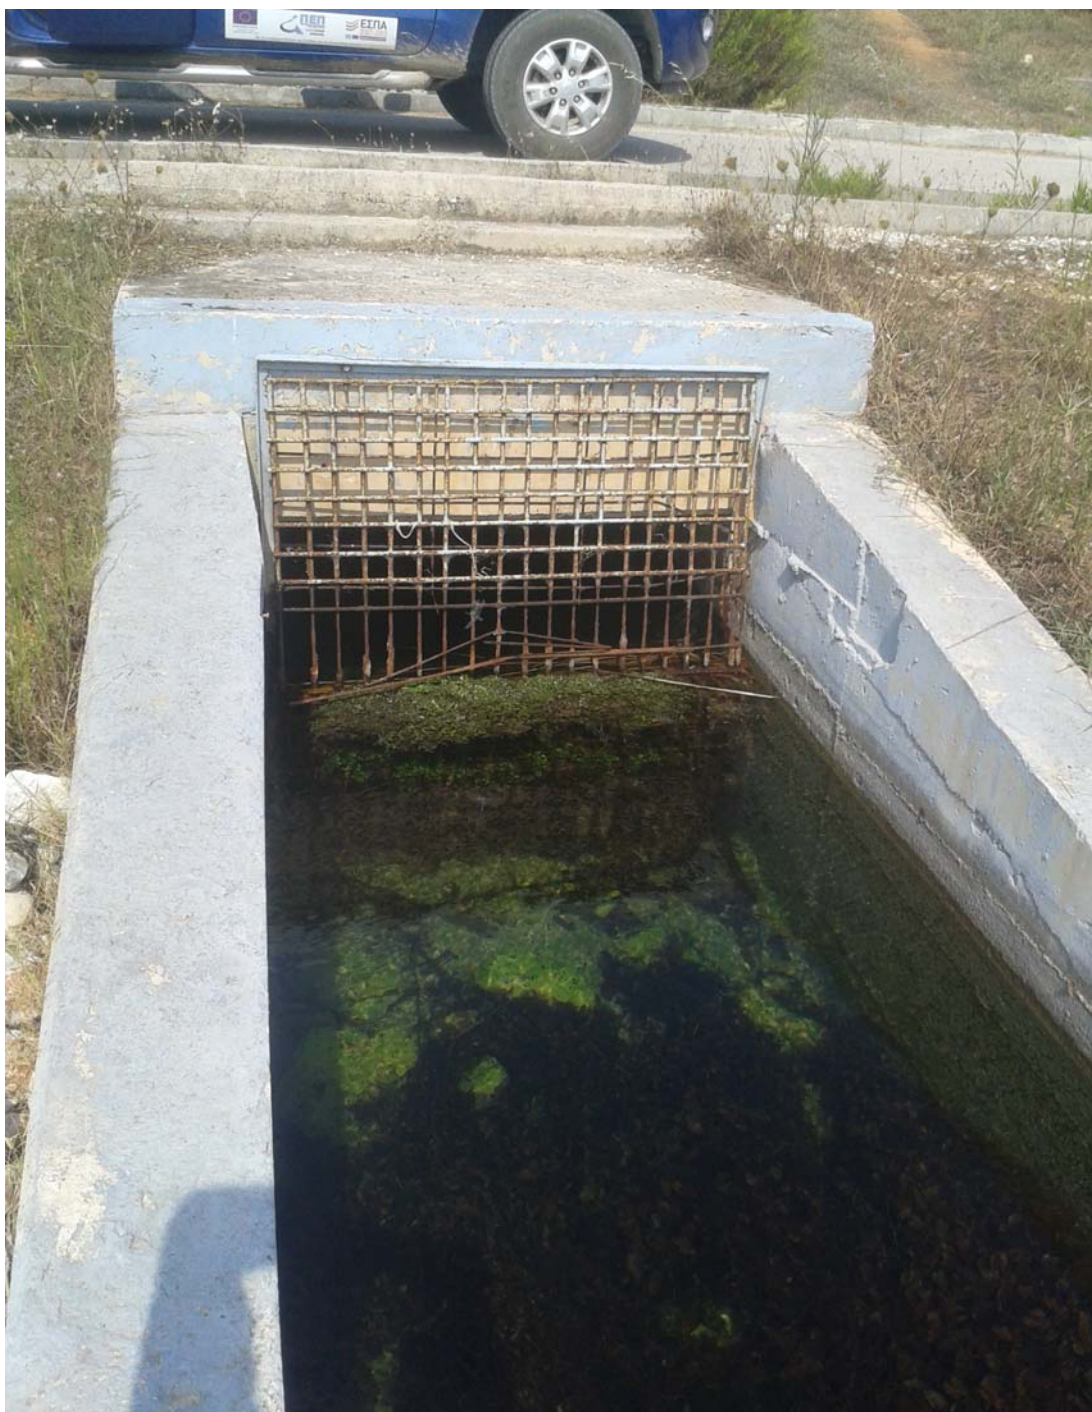
ΕΙΚΟΝΑ 3. Θέση (B), μέτρησης ποσοτικών και ποιοτικών παραμέτρων στην έξοδο της προσαγωγού διώρυγας του κωπηλατοδρομίου στον υγρότοπο του Σχινιά.

ΘΕΣΗ Β. Εισροή νερού από την προσαγωγό διώρυγα στο κωπηλατοδρόμιο.

Πραγματοποιήθηκε μέτρηση παροχής, καθώς και ποιοτικών παραμέτρων του νερού. Η μέτρηση της παροχής έγινε με μολύσκο σε ορθογωνική διατομή πλάτους $B=1.4$ m. Η ταχύτητα ροής κυμάνθηκε στο διάστημα $v=0.2 - 0.3$ m/s, ενώ το βάθος ροής $y=1.1$ m. Η αντίστοιχη παροχή εκτιμήθηκε ($Q=B*y*v$), από $Q=0.30$ m³/s έως $Q=0.46$ m³/s.

Όσον αφορά την ποιότητα του νερού, μετρήθηκαν οι ακόλουθες παράμετροι: pH=7.4, ECw=3.87 mS/sec, DO=6.52 mg/l.

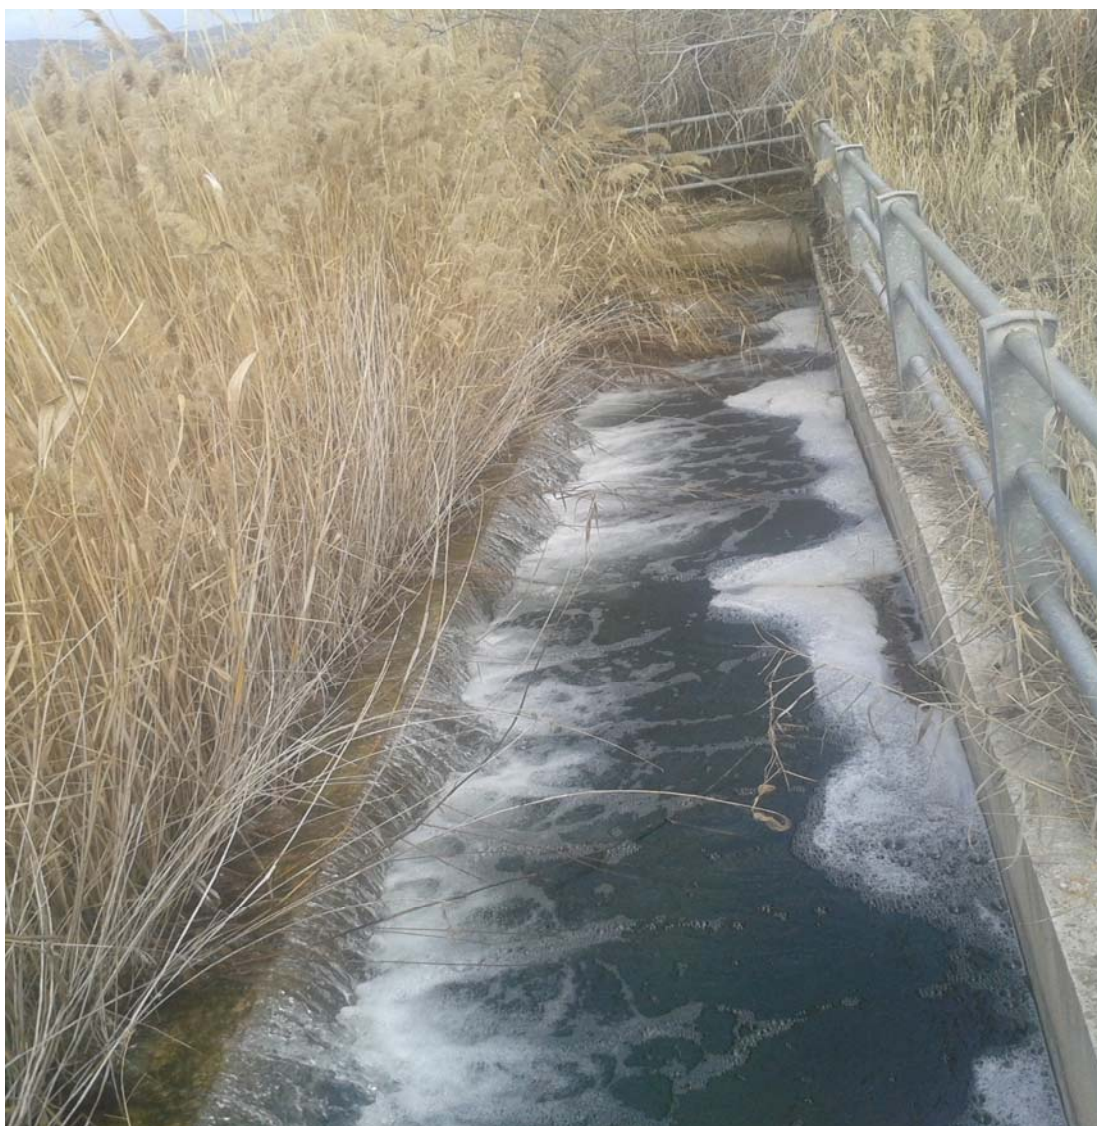
ΕΙΚΟΝΑ 4. Θέση (Γ) μέτρησης ποσοτικών και ποιοτικών παραμέτρων στην έξοδο του βόρειου υπερχειλιστή του κωπηλατοδρομίου προς τον υγρότοπο του Σχινιά.

ΘΕΣΗ Γ. Βόρειος υπερχειλιστής.

Πραγματοποιήθηκε μέτρηση του κρίσιμου βάθους της ροής πάνω από τον υπερχειλιστή, καθώς και ποιοτικών παραμέτρων του νερού. Το κρίσιμο βάθος βρέθηκε $y_c=3.0$ cm. Το πλάτος του υπερχειλιστή είναι $B=10.0$ m.

Η παροχή εκτιμήθηκε $Q=0.16$ m³/s σύμφωνα με τον τύπο $Q=B*(g*y_c^3)^{1/2}$. Όσον αφορά στην ποιότητα του νερού, μετρήθηκαν οι ακόλουθες παράμετροι: pH=8.25, ECw=4.33 mS/sec, DO=11.53 mg/l.

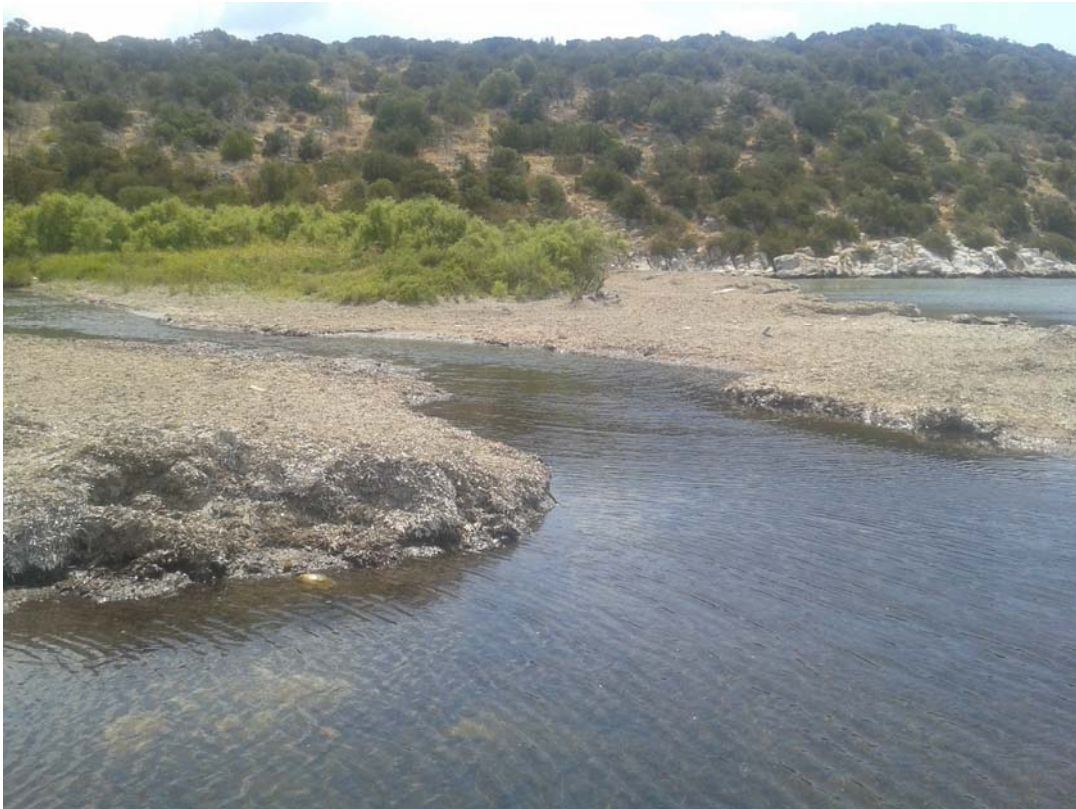
ΕΙΚΟΝΑ 5. Θέση (ΣΤ), μέτρησης ποσοτικών και ποιοτικών παραμέτρων στην εκροή του υγροτόπου του Σχινιά προς τη θάλασσα.

ΘΕΣΗ ΣΤ. Εκροή του νερού προς τη θάλασσα (θέση Στόμι).

Η μέτρηση της παροχής έγινε με μυλίσκο σε ορθογωνική διατομή πλάτους $B=2.4$ m. Η ταχύτητα ροής κυμάνθηκε σε $v=0.6$ m/s, ενώ το βάθος ροής $y=0.5$ m. Η αντίστοιχη παροχή εκτιμήθηκε ($Q=B*y*V$), σε $Q=0.72$ m³/s.

Όσον αφορά στην ποιότητα του νερού, μετρήθηκαν οι ακόλουθες παράμετροι: T=7.6 °C, pH=7.6, ECw=6.10 mS/sec, DO=9.53 mg/l, Salinity=3.162 psu.

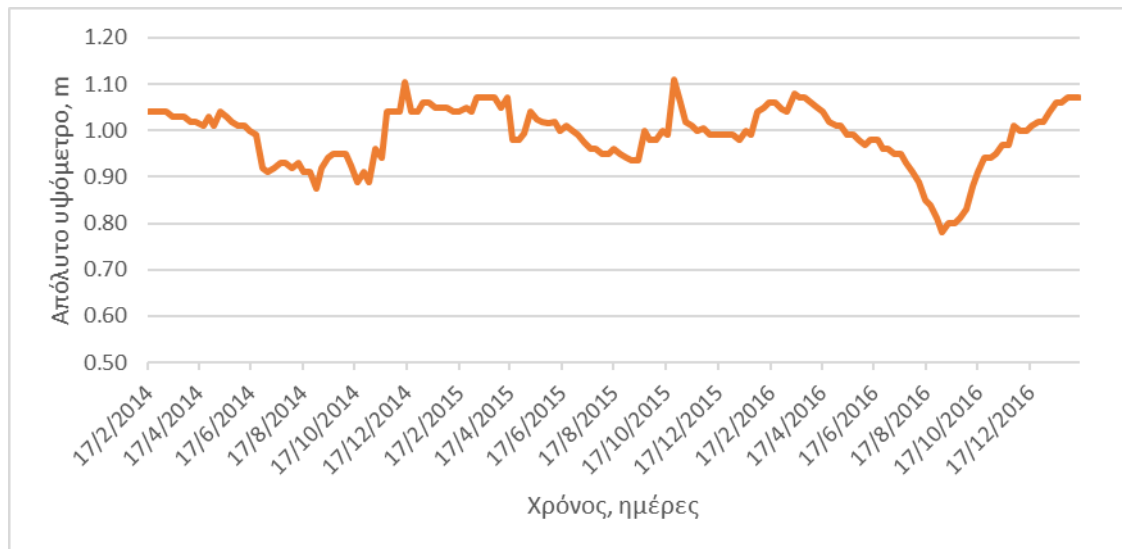
Σχήμα 2. Τιμές του απόλυτου υψομέτρου της στάθμης του νερού στο κωπηλατοδρόμιο του Σχινιά.

Πέραν των ανωτέρω, καταγράφηκαν συστηματικά, για την περίοδο από 1-8-2016 έως 31-1-2017, το ύψος νερού υπερχείλισης πάνω από τη στέψη των δύο υπερχειλιστών (Σχήμα 1), ενώ συγκεντρώθηκαν τα δεδομένα καταγραφής του απόλυτου υψομέτρου της στάθμης του νερού εντός του κωπηλατοδρομίου (Σχήμα 2).

Η ρύθμιση του ομοιώματος πραγματοποιήθηκε ως προς τις ημερήσιες τιμές της απόλυτης στάθμης στο κωπηλατοδρόμιο (Σχήμα 2), ενώ παράμετρο ρύθμισης αποτέλεσε η απόλυτη στάθμη του νερού στην είσοδο της προσαγωγού διώρυγας.

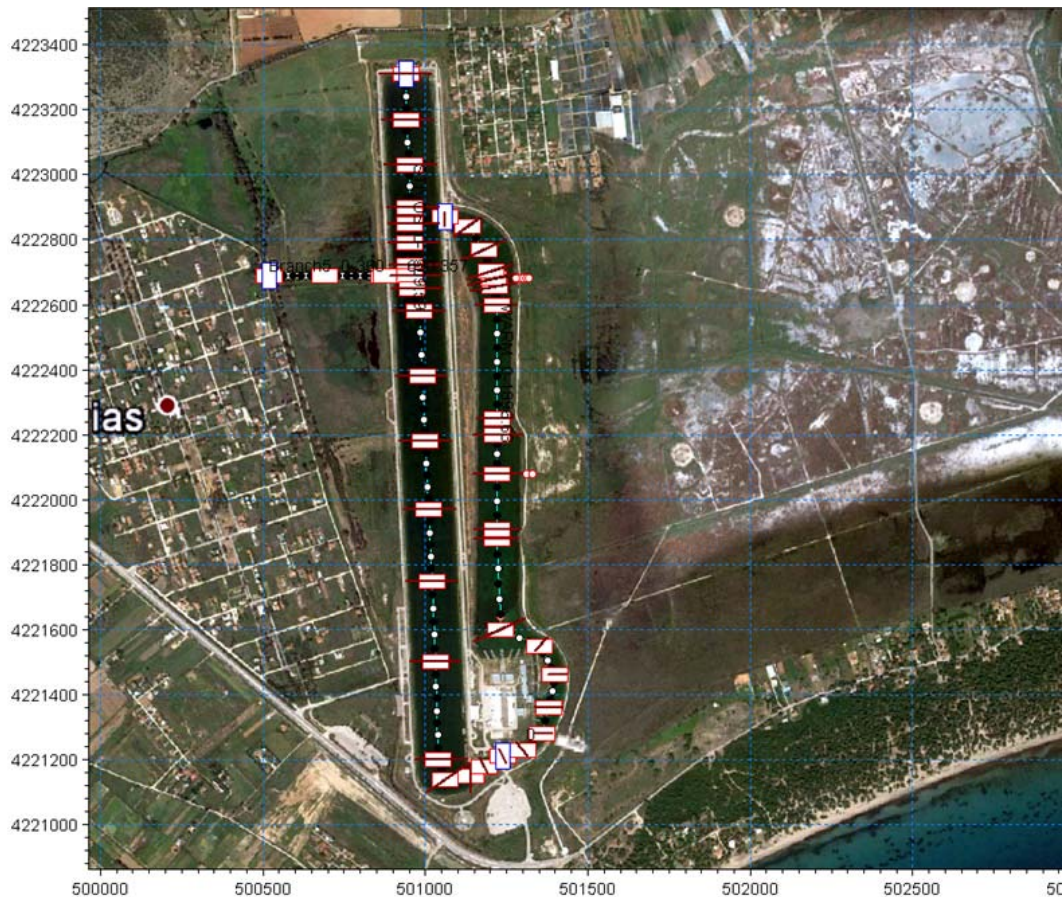
Εικόνα 6. Περιοχή ανάπτυξης του υδροδυναμικού ομοιώματος του κωπηλατοδρομίου στον υγρότοπο του Σχινιά.

Η ανάπτυξη (οριζοντιογραφία) του υπολογιστικού δικτύου (υδροδυναμικού ομοιώματος) στην περιοχή μελέτης δίδεται στην Εικόνα 6.
